Aufwältigung des Stollens „Irmgardsglück“ 2015

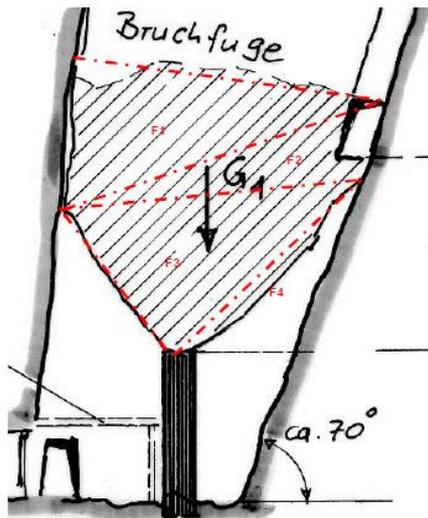
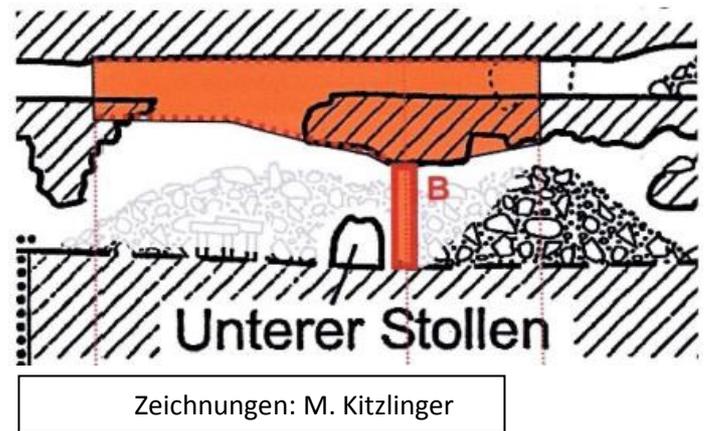
Nach Beseitigung großer Mengen Schwespat-Geröll zeigte sich, dass sich beim Übergang (Kreuzung) des unteren Hauptfahrstollens „Irmgardsglück“ in den Abbaustollen „untere Sohle“ ein „hangender Felsstock“ befindet, der durch eine Stahlbetonstütze gesichert werden muss. Durch diesen Umstand verzögern sich die Aufwältigungsarbeiten!

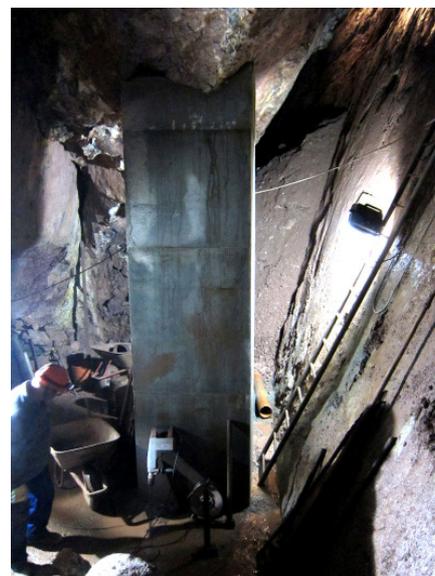
Bewehrung, Schalung sowie das Füllen mit Beton und die fertige Stahlbetonstütze. (Stand: Nov. 2015)
